Zawór obejściowy turbosprężarki

Nr OE 06H 145 710 D

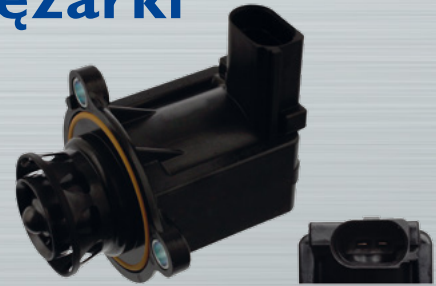
Opóźniony czas reakcji podczas zmiany obciążenia oraz stopniowy spadek mocy mogą wynikać z uszkodzenia zaworu obejściowego turbosprężarki.

W celu uniknięcia niepotrzebnego spadku obrotów turbosprężarki przy nagłym zamknięciu przepustnicy, zawór obejściowy turbosprężarki powoduje szybki spadek ciśnienia po stronie kompresora. Dzięki temu zmniejsza efekt tzw. „turbodziury” (patrz rys. 1).

Starą wersję zaworu wyposażono w gumową membranę, która może być przyczyną nieszczelności zaworu (patrz rys. 2). W takim przypadku pełne ciśnienie doładowania nie jest osiągnięte, gdyż przy otwartej przepustnicy powietrze pompowane jest w zamkniętym obiegu.

SWAG zaleca wymianę zaworu obejściowego turbosprężarki najnowszą wersją (SWAG 30 93 9245). Dzięki zastosowaniu tłoczka (patrz rys. 3) zawór funkcjonuje niezawodnie.

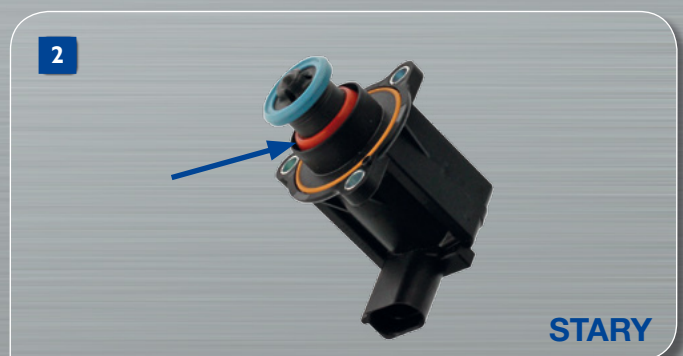
Również przy wysokich obrotach, w przypadku nagłego zamknięcia przepustnicy (przy zdjęciu nogi z pedału gazu), wskutek długiego czasu zamykania zaworu unika się spadku ciśnienia za kompresorem – co z kolei powoduje powstawanie turbodziury. Skutkuje to nie tylko niepotrzebnym wyhamowaniem turbosprężarki, ale również nadmiernie obciąża zamkniętą przepustnicę oraz sekcję turbiny turbosprężarki.
